# **ALCAP S.R.L.**

# **ON SITE MACHINING**

**Case story**  
**Saldatura**

# CASE 1: IDRA 1350

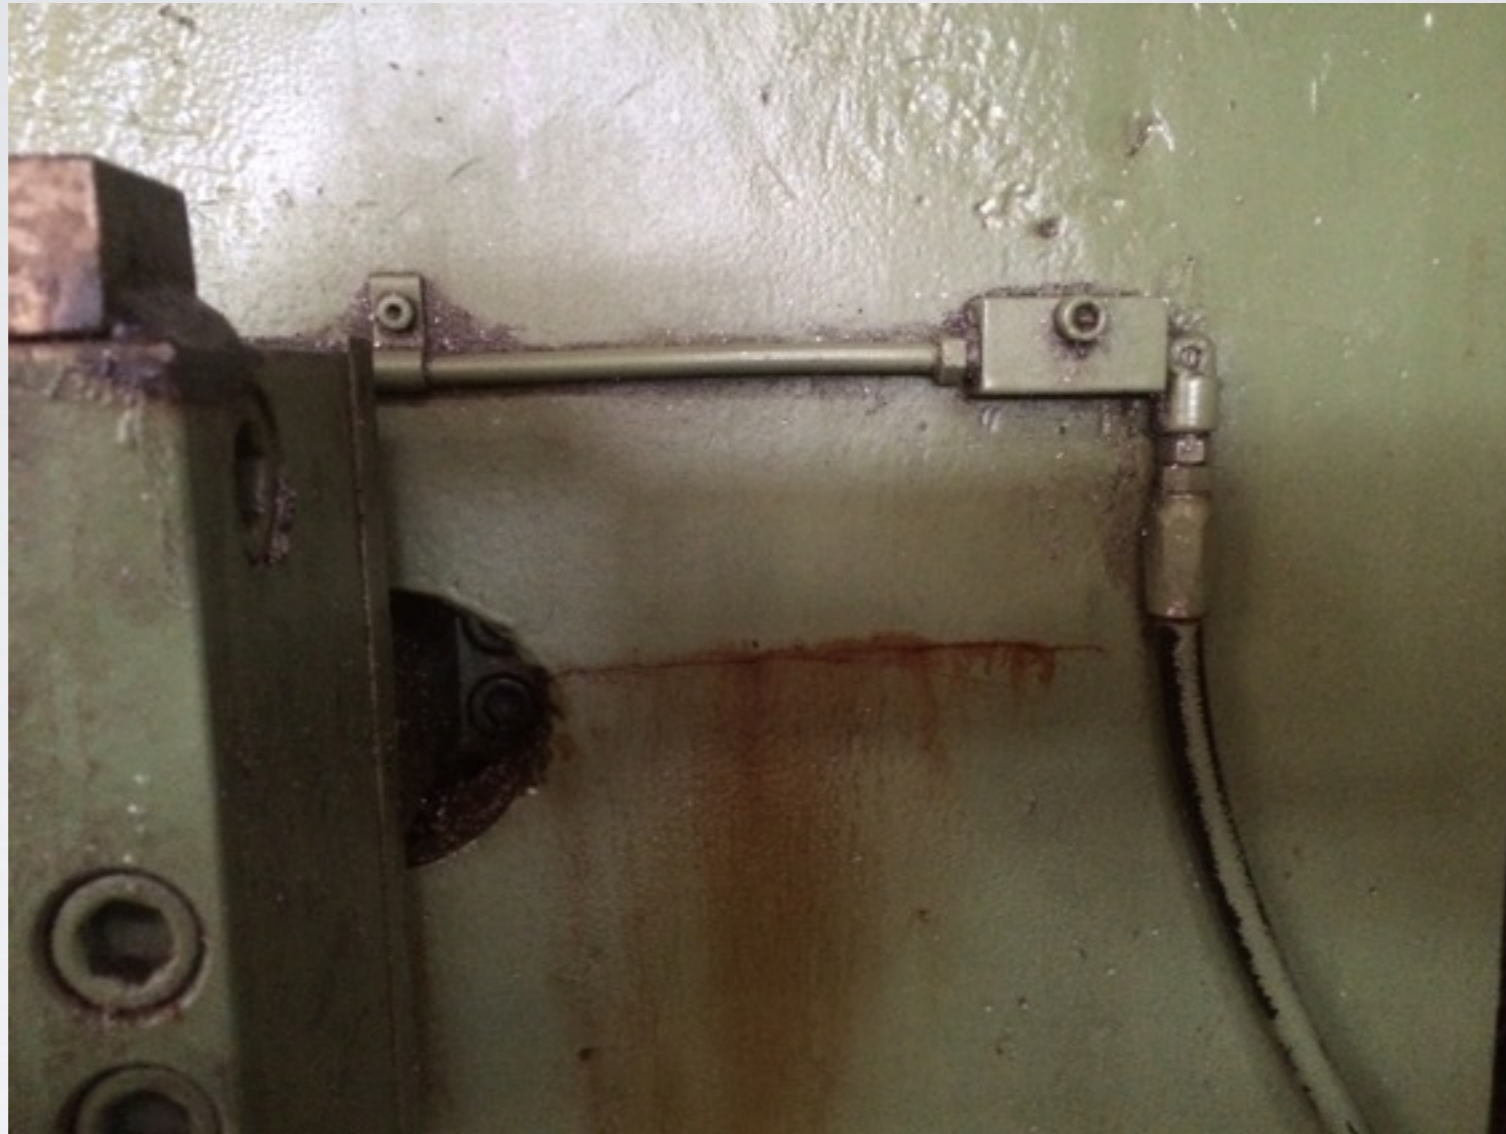
Piano reazione si sta crepando.

Si stabilisce in tempo breve un intervento per una riparazione in opera (in questo caso giusto in tempo al inizio del intervento ormai la crepa era quasi attraverso e si apriva durante la chiusura di 3 mm)

- ALCAP s.r.l. interviene analizzando il danno e proponendo al cliente una riparazione in opera.
- Il piano di reazione era già stato saldato e rinforzato una volta precedentemente da una ditta ignota però la crepa si è trasmessa anche ai rinforzi.
- **Con una manutenzione preventiva la crepa sarebbe stata scoperta in fase iniziale e il lavoro di riparazione e il costo sarebbe stato inferiore.**

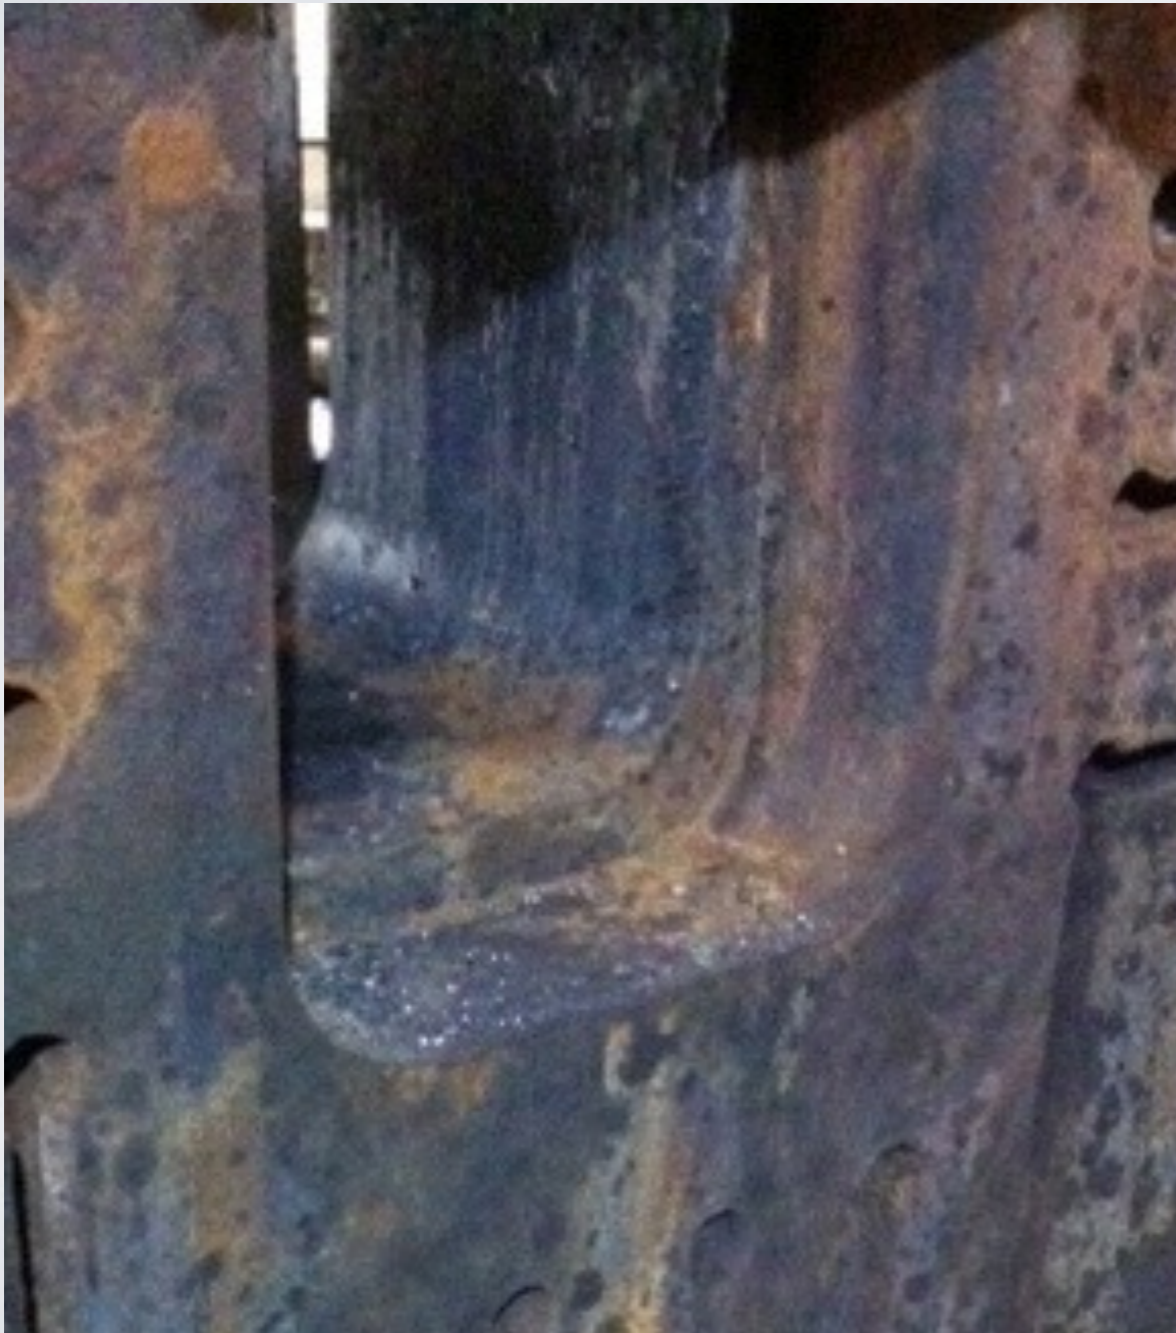
- Sede massello porta contenitore di una macchina pressofusione completamente ossidata dal origine mancano 5 mm in ogni direzione il cliente chiede a ALCAP di ricostruire la sede tramite saldatura al TIG con materiale inossidabile.
