ALCAP S.R.L.

ON SITE MACHINING

Case story
Macchina Pressofusione ginocchiera
Alesatura

CASE 1: WEINGARTEN 20000

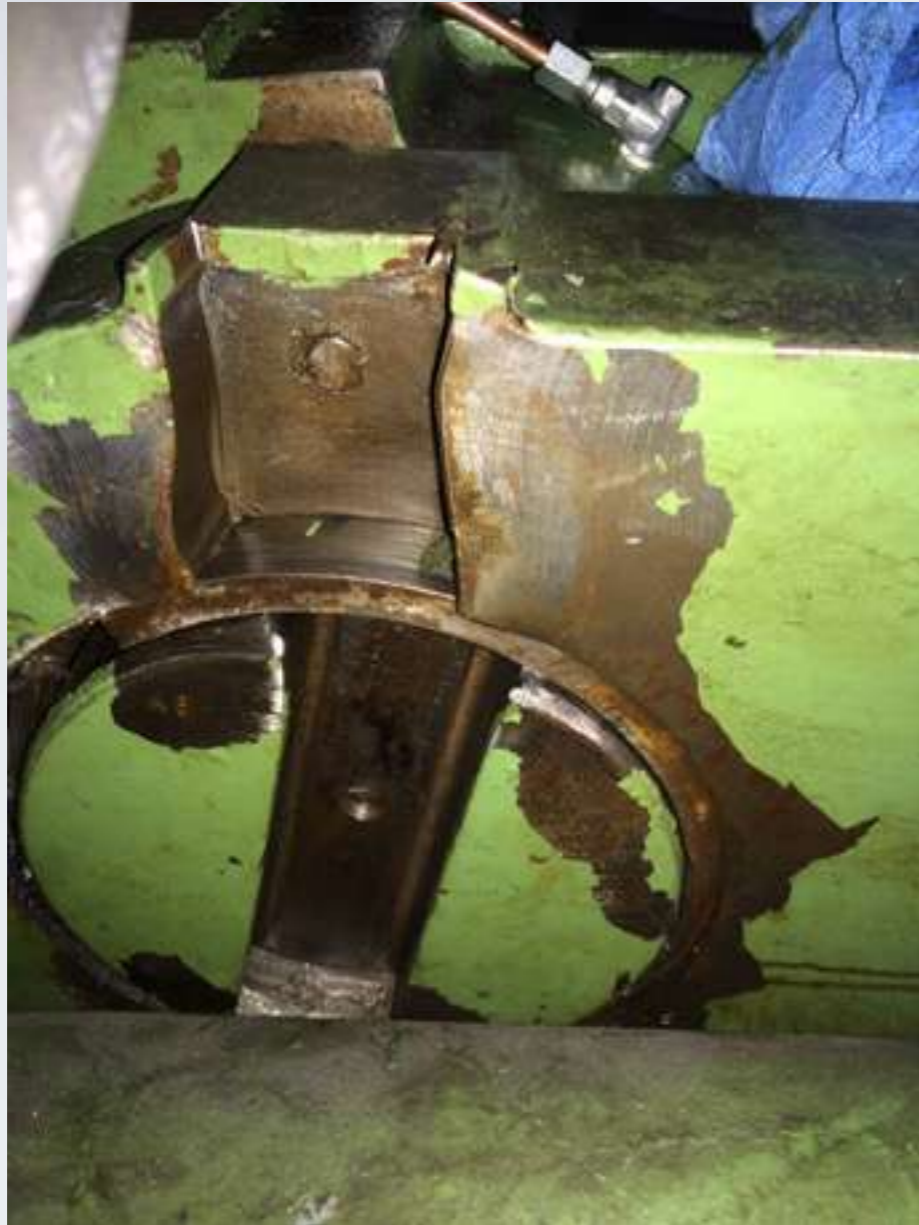
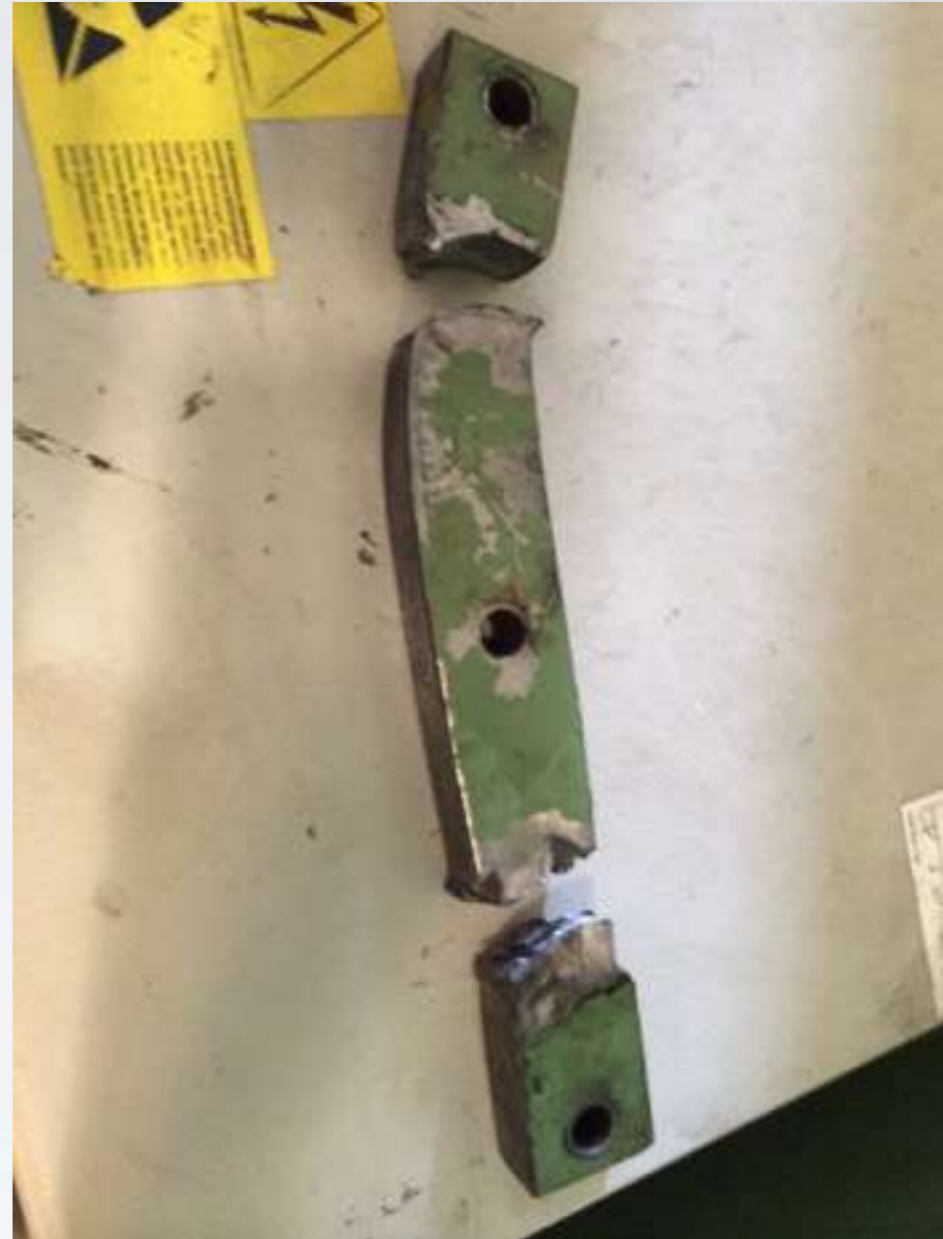
Durante la apertura della macchina si grippa il spinotto piano razione in alto a causa del dosatore lubrifica centralizzata rotto. Il spinotto non flottante sforza sulla chiavetta e la spezza e comincia a girare nelle bussole senza lubrifica.

- ALCAP s.r.l. interviene analizzando il danno e trovando la soluzione per poter continuare a lavorare con la macchina
- Le bussole (temprate) non lubrificate vengono forate in opera sul posto.
- Viene aggiunto una lubrifica forzata sul spinotto incriminato
- **Il cliente può continuare a produrre, intanto si comincia subito con la fabbricazione delle nuove bussole e del spinotto**

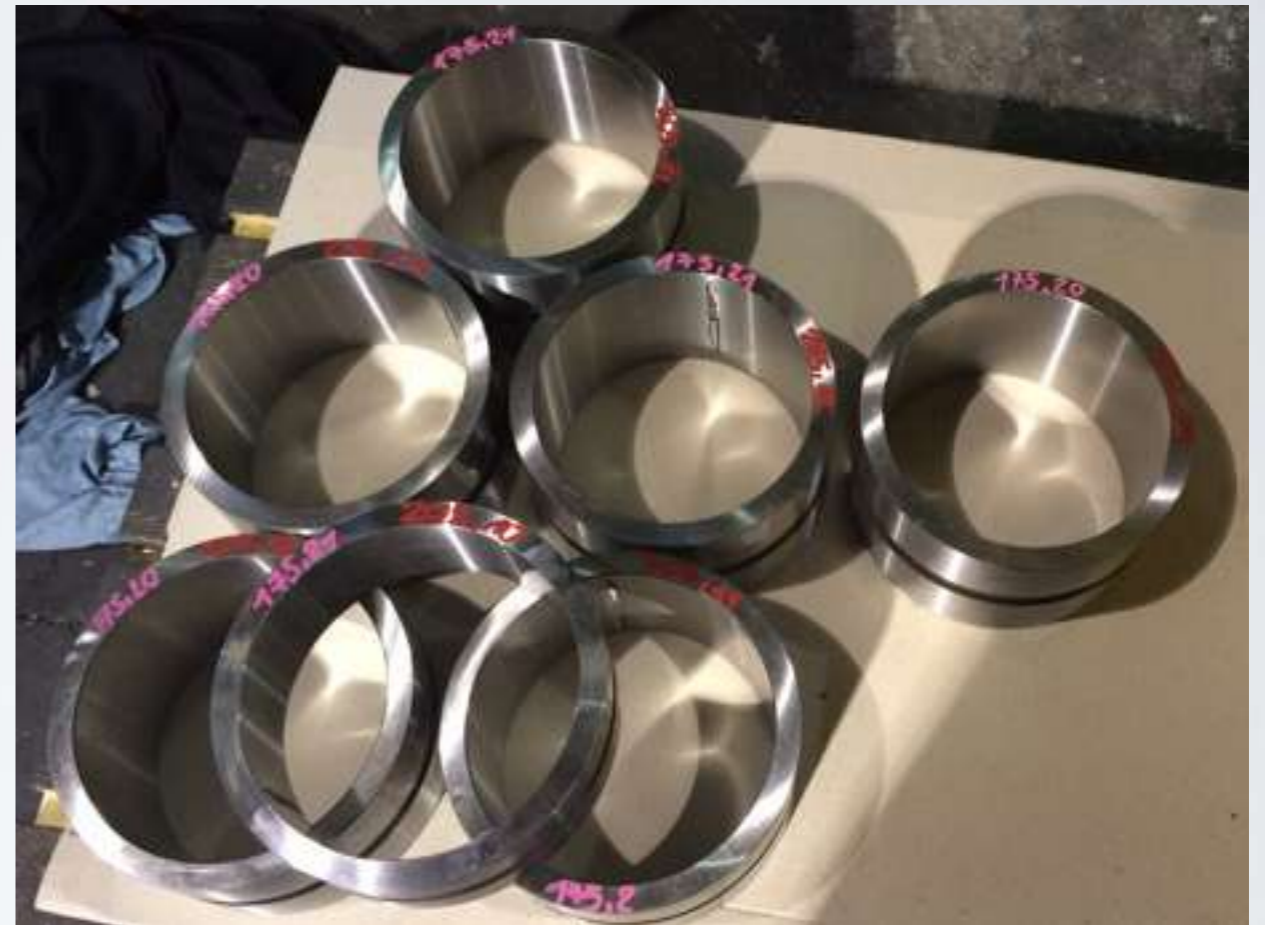
SPINOTTO E BUSSOLE NUOVE PRONTI

- La alesatura del piano e della biella con tolleranza H7 permette di costruire le bussole e il spinotto in anticipo, che naturalmente sono un enorme risparmio sul tempo fermo macchina

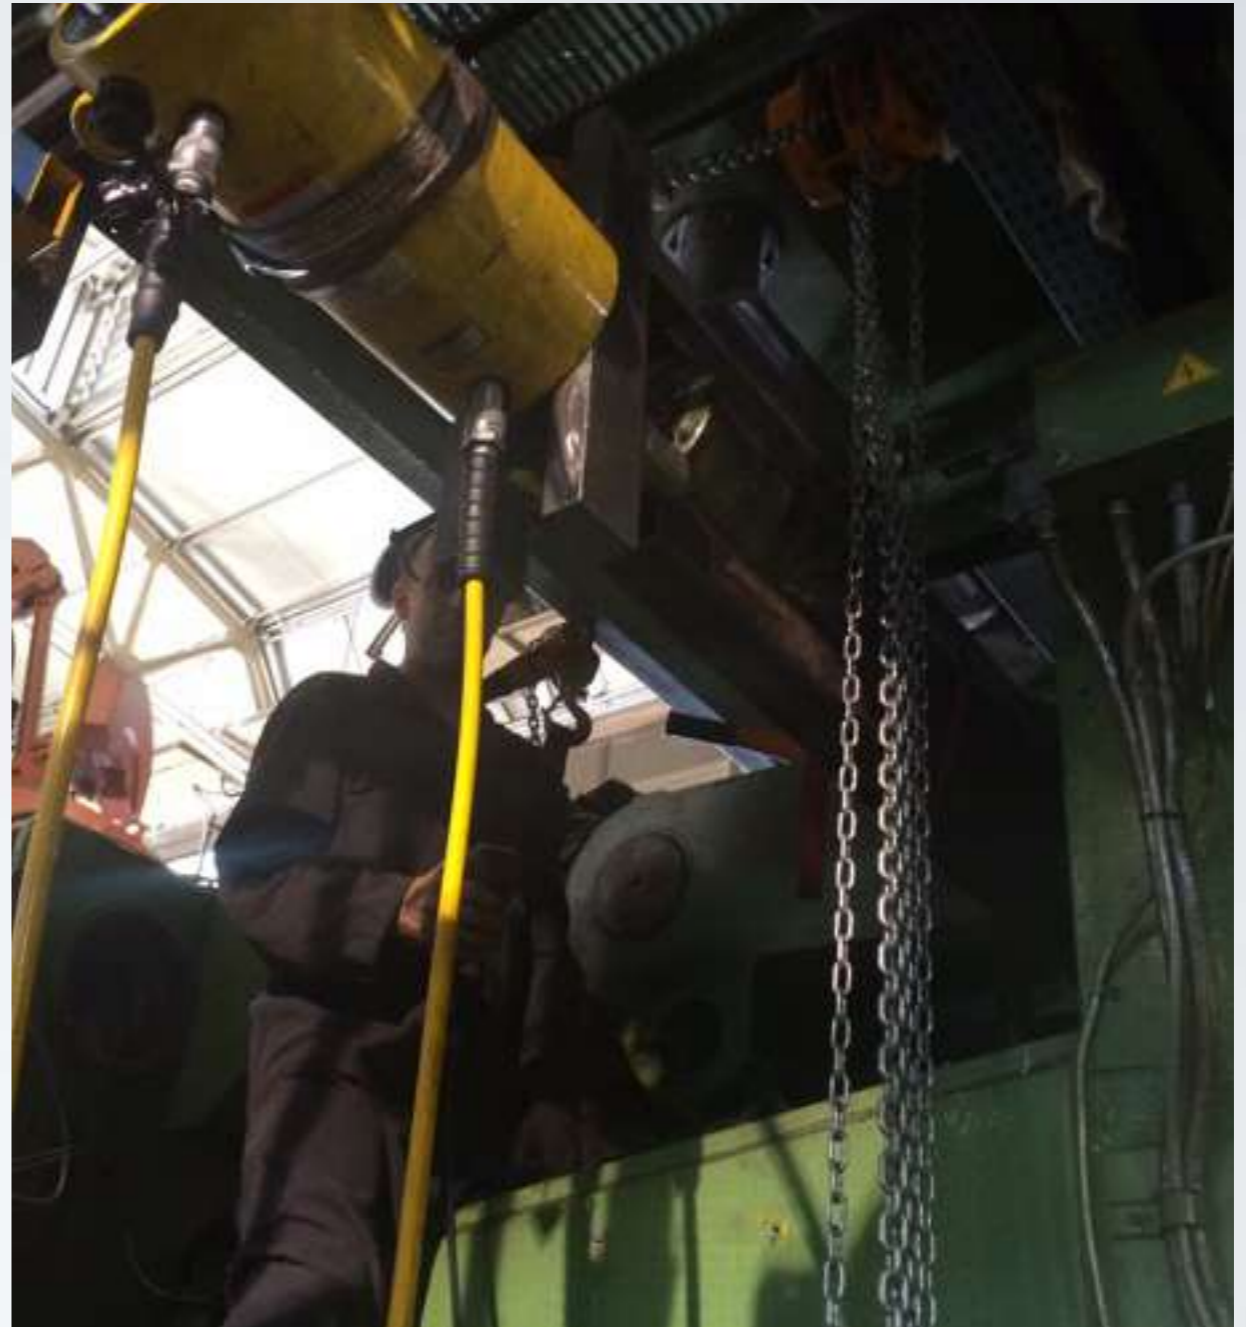
INIZIO LAVORI

- Le colonne superiore sono stati sfilati per consentire ad accedere al spinotto
- Il spinotto grippato viene estratto con il cilindro ENERPAC 110 tonnellate

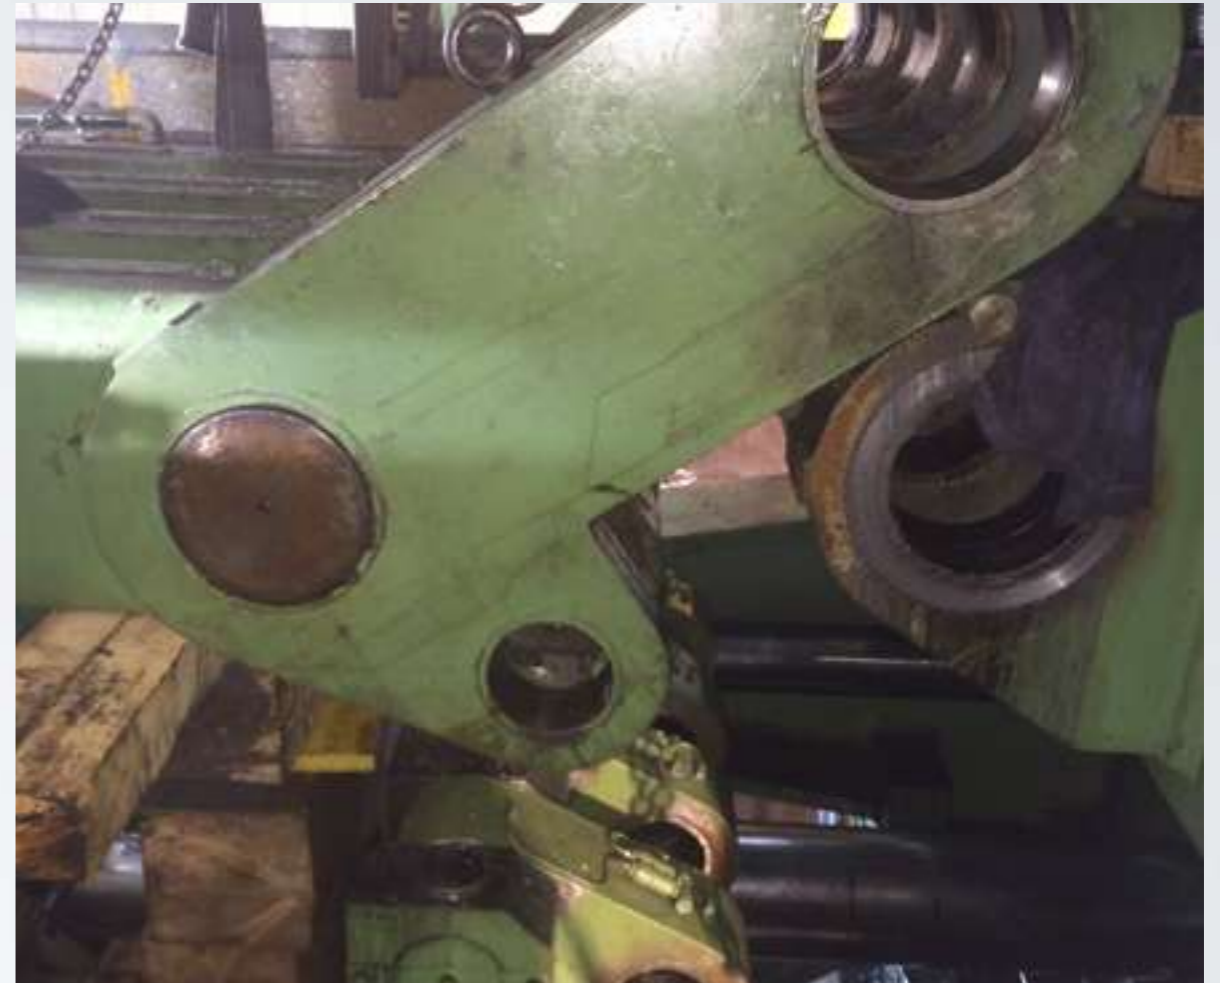
- La biella viene sollevata e portata in posizione per poter essere alesata in opera
- Senza smontare la cappa di aspirazione

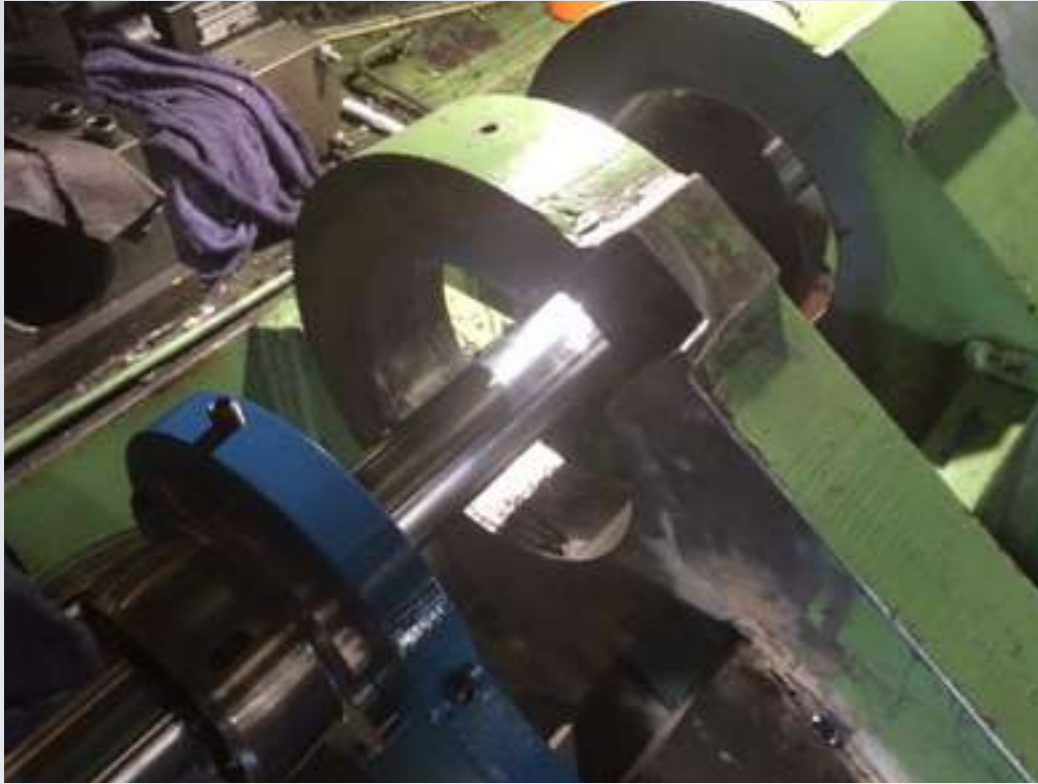
- Applicazione della alesatrice
- Foto superiore sede bussole prima della alesatura

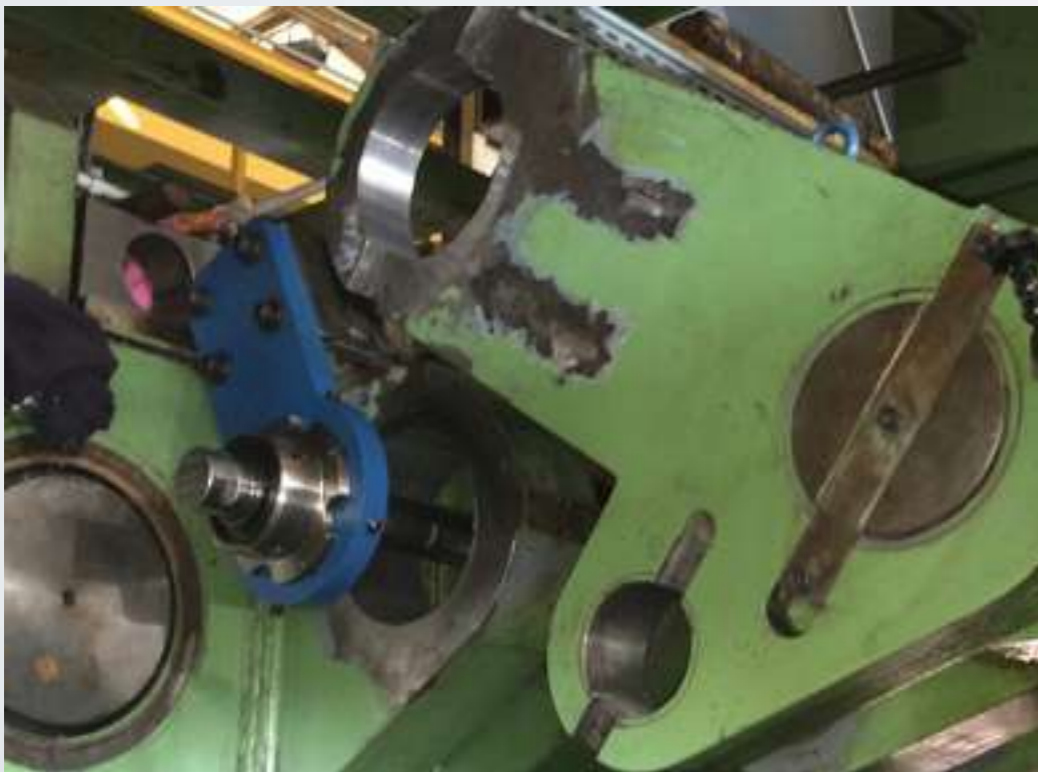
- Foto inferiore sede bussole dopo alesatura, intanto la alesatrice è già stata spostata sulla pista da alesare piano reazione

- Le nuove bussole maggiorate vengono inserite tramite calettaggio con azoto liquido
- La lubrifica centralizzata modificata a punto a punto
- Inserito spinotto nuovo flottante
- Inserimento colonne e parallelismo
- **Macchina pronto a partire in appena 7 giorni lavorativi, senza trasporti eccezionali e smontaggio completa della macchina pressofusione**
- **Per il cliente vol dire risparmio di tempo fermo macchina e costi di riparazione**

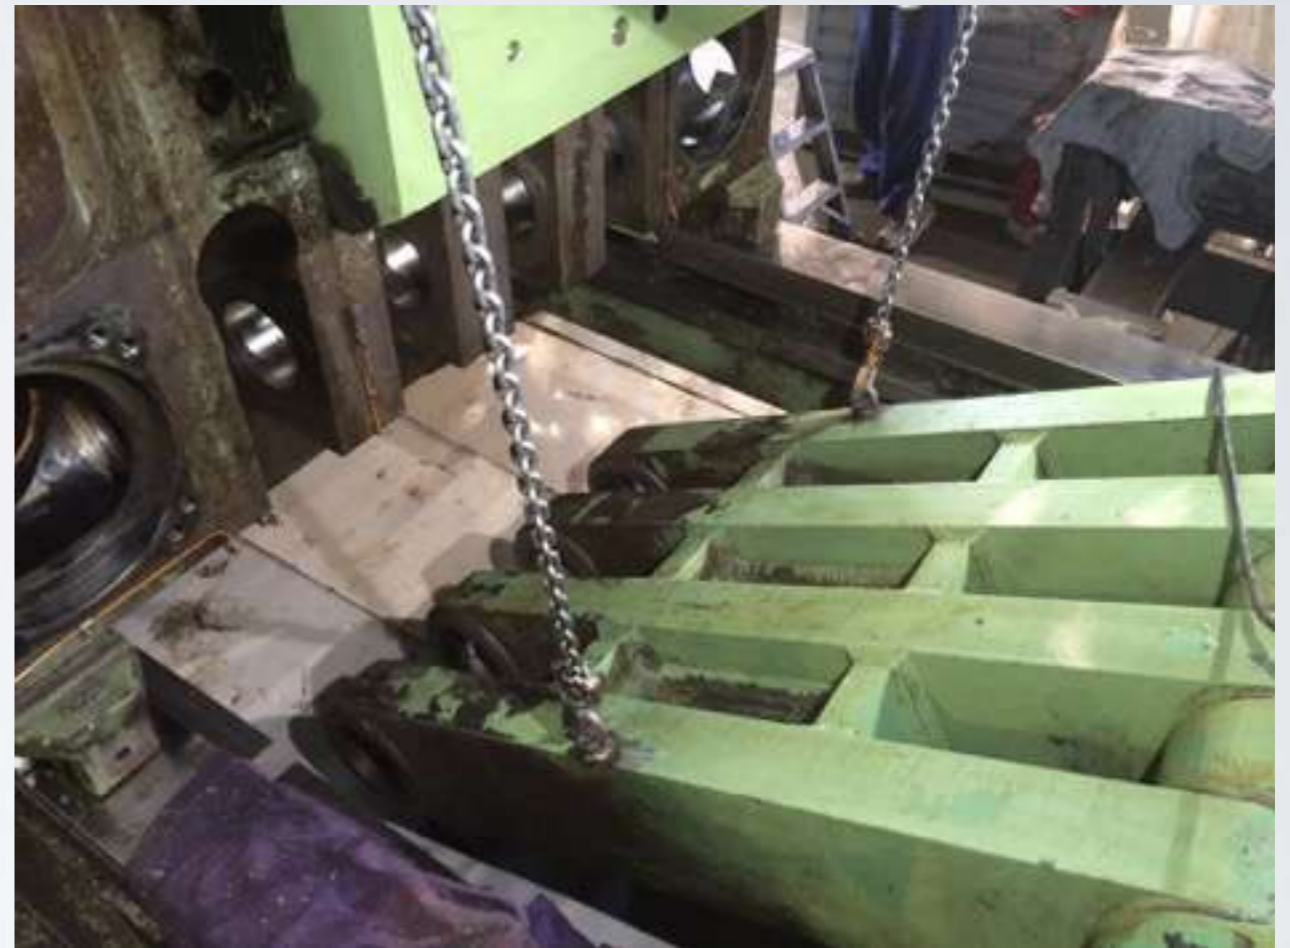
- Durante il controllo manutenzione preventiva la ALCAP riscontra una usura eccessiva sul spinotto inferiore piano mobile
- Con il cliente viene fissato una data entro un termine ragionevole per fermare la macchina e sostituire il spinotto e le bussole, prima che il danno si maggiora e si allarga al resto della ginocchiera.
- Inizia subito la fabbricazione delle bussole e del spinotto
- Alla data stabilita del inizio intervento le bussole e il spinotto nuovo sono già pronti.

- Il lavoro inizia con il sfilamento delle colonne inferiori
- Dopo vengono smontati tubi e masselli che vanno in collisione con la alesatrice
- Pulizia della ginocchiera per poter lavorare decentemente
- Il spinotto incriminato viene estratto
- La biella vien abbassata con il aiuto di martinetti 110 tonnellate (bussole grippate e rotte) e degli catenacci.

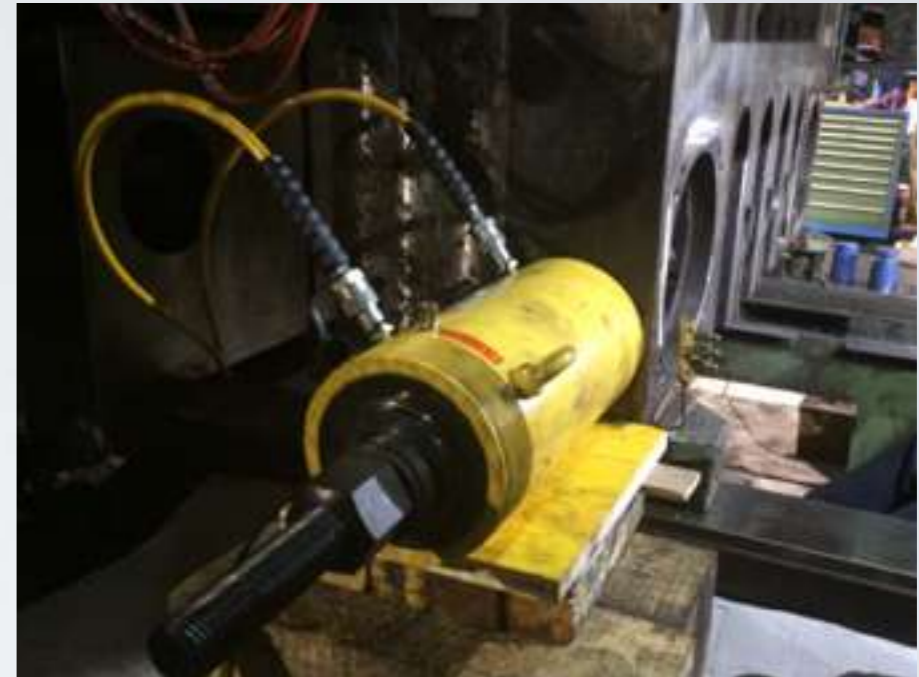
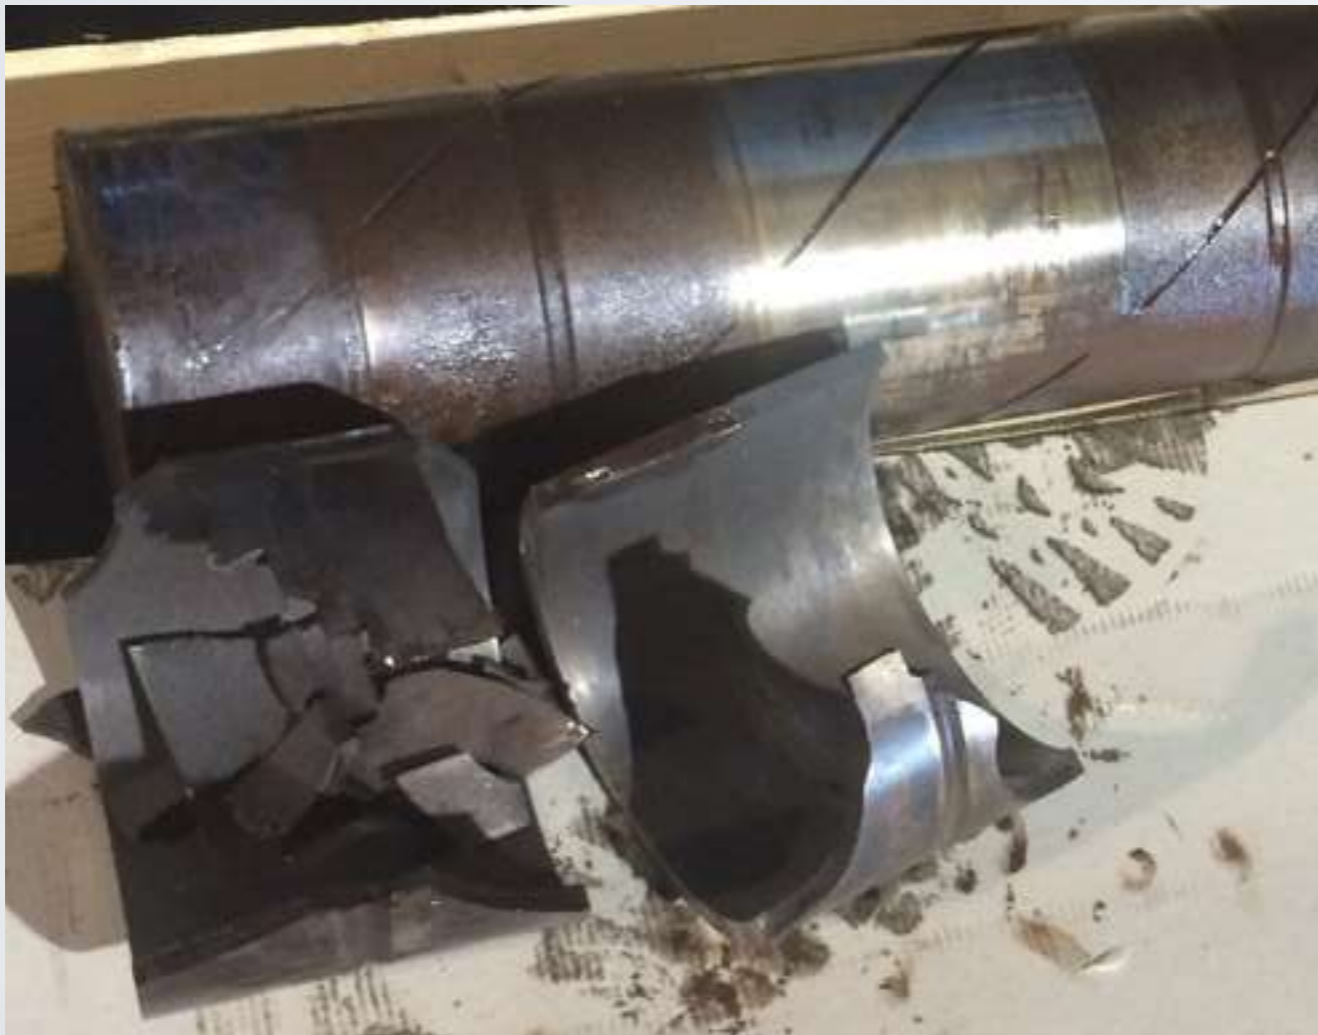
- Inizia la estrazione delle bussole con cilindro ENERPAC

Il cliente dopo aver visionato le bussole rotte si rende conto del pericolo di fermo macchina imprevisto scampato

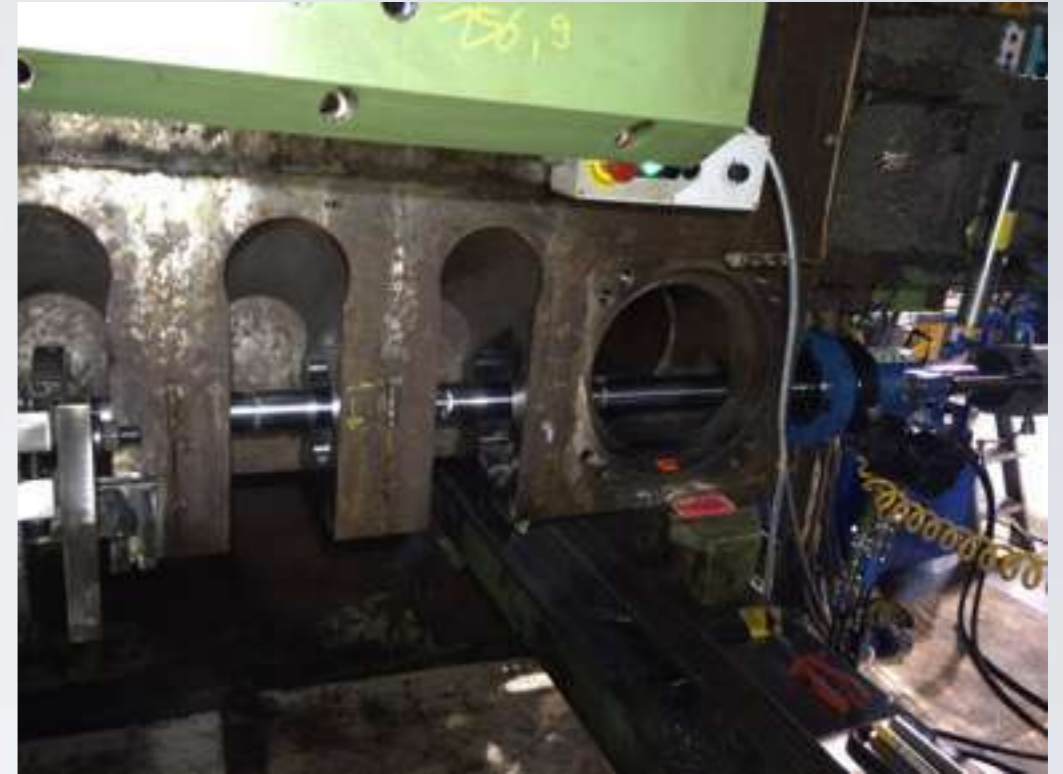
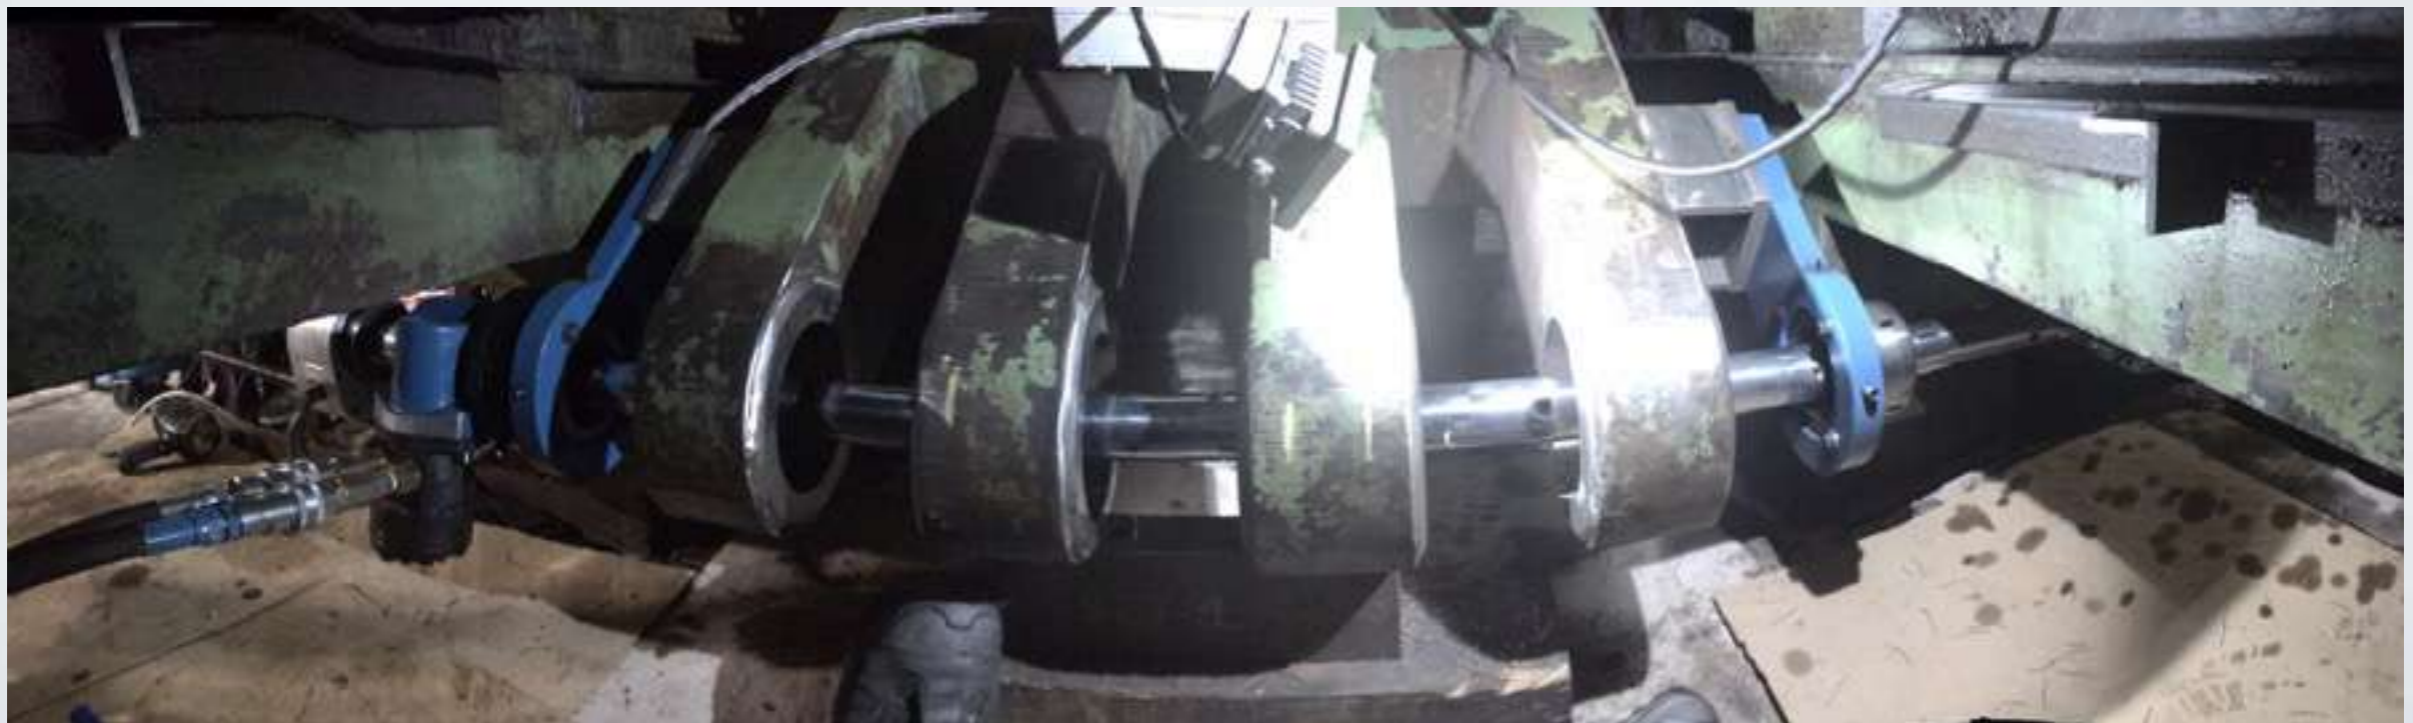
- Inizia la applicazione della alesatrice
- La biella in questo caso viene alesato nella vasca della macchina
